# Kartläggning av olyckor med elsparkcyklar och hur olyckorna kan förhindras

Forskningsrapport

**Helena Stigson och Maria Klingegård**  
Forskare, Folksams forskningsavdelning

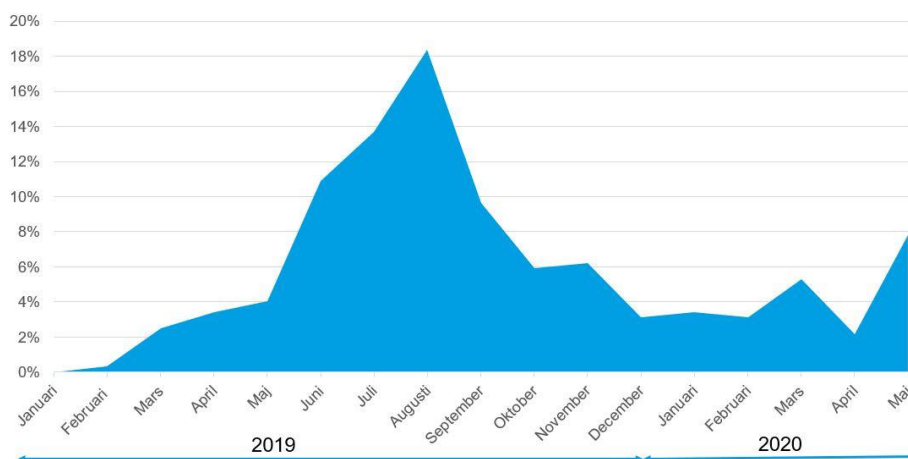
De flesta av de olyckorna som rapporterats till Folksam inträffade under sommaren, figur 1. Lite över en femtedel av olyckorna berodde på brister i vägmiljön såsom gropar, grus och halka som orsakade att elsparkcyklisten ramlade och skadades. Vidare är det var det även vanligt att personsador uppstod då de kört in i en trottoarkant. Även

Figur 1. Andel rapporterade elsparkcykelolyckor till Folksam från 2019 till maj 2020
