Matteo Rizzi
matteo.rizzi@folksam.se
070-8316119
Folksam
10660 Stockholm

Slutrapport Krocktest av olika motorcykeltyper mot vägräcke med och utan underglidningsskydd (MPS)

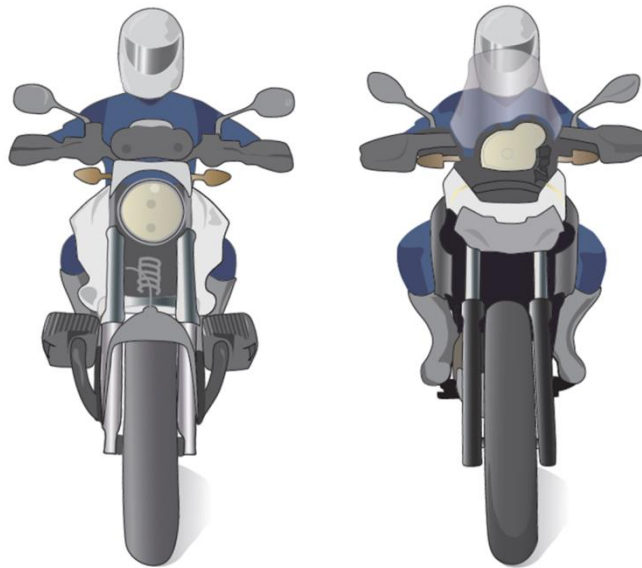
Figur 1: ett exempel på två olika mc-utformningar, till vänster visas hur en boxermotor ser ut framifrån och till höger en annan design. Illustration av Annica Gustafsson, Trafikverket.

I en ny studie har Folksam vidare undersökt möjligheten att skydda motorcyklisternas ben genom att analysera olyckor med ABS-motorcyklar av olika utformningar. Motorcyklar där motorn sticker ut framför förarens ben (s.k. boxermotor, se illustration nedan) jämfördes med liknande ABS-mc av samma kategorier. Cirka 180 sjukvårdsrapporter från 2003-2014 djupanalyserades och risken för bestående men jämfördes för olika kroppsdelar samt för hela kroppen. Resultatet visar att på ABS-motorcyklar med boxermotorer halveras risken för benskador som leder till bestående besvär, allt annat lika (Rizzi et al, 2015). Resultatet var statistiskt signifikant och visade även att skadorna på överkroppen inte ökade med boxer-motorn.

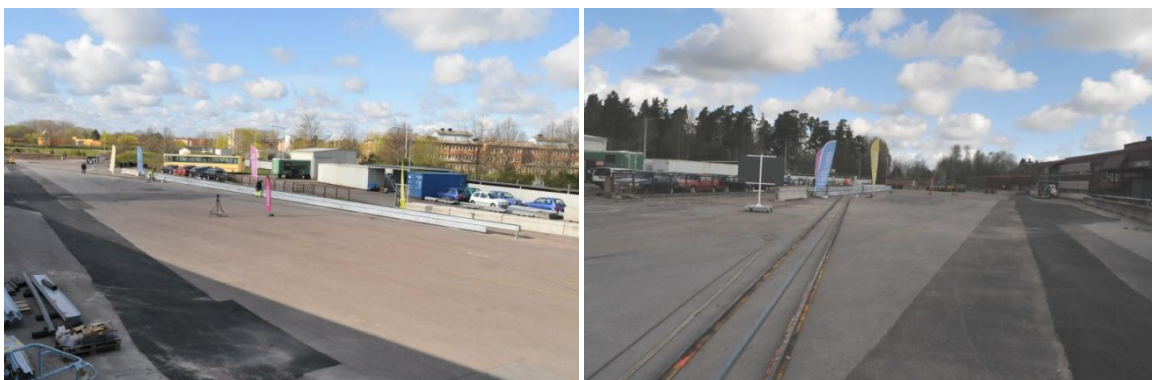
Figur 2: överblick över krockbanan.

Fyra krocktester genomfördes på VTIs krockbana i Linköping under april 2015 (initialt planerades tre tester enligt Skylfundsansökan). Själva testet innebar att en upprätt motorcykel kördes in i ett räcke med 10° kollisionsvinkel i 60 km/h. På motorcykeln satt en standard Hybrid III krockdocka med MC-skyddsutrustning (hjälm, stövlar etc). Valet av kollisionshastigheten och kollisionsvinkeln baserades på uppgifter från verkliga olyckor - medelhastigheten i svenska dödsolyckor är ca 85 km/h (Savino et al, 2014) och kollisionsvinkeln är mindre än 20° i ca 70% av räckesolyckor med mc (Rizzi et al, 2012).

Motorcykeln och dockan placerades på en rigg som rörde sig på en räls, för att sedan fortsätta fritt 1-2 meter före räcket. Krocktesterna filmades med vanliga kameror och med höghastighetskameror, samt två GoPro kameror. Då testproceduren enligt ISO 13232 (ISO 2005) är alldeles för komplex och kostsam genomfördes inga accelerations eller kraftmätningar i dockan. Kontaktytor mellan dockan och räcket analyserades med hjälp av vit märkning, och skadeförloppet studerades med hjälp av filmerna och skadorna på MC-skyddsutrustningen. Följande kombinationer av mc och räcke testades.

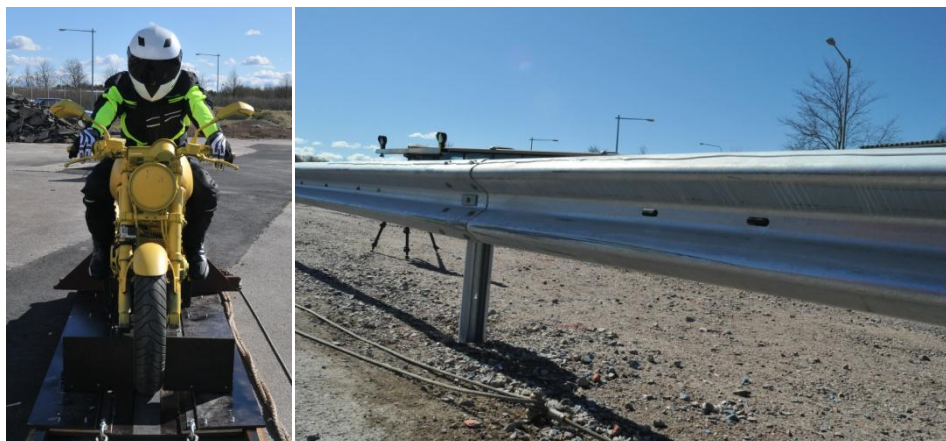
Test 1: Vanlig MC (Ducati Monster 900) in i ett konventionellt W-räcke (EU-2).

Figur 3: mc och räcke i test 1.

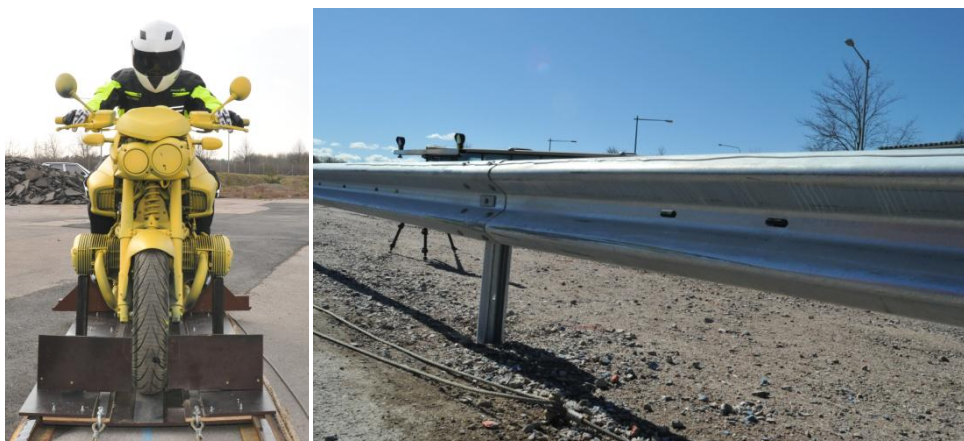
Test 2: MC med boxer-motor (BMW R1150R) in i ett konventionellt W-räcke (EU-2).

Figur 4: mc och räcke i test 2.

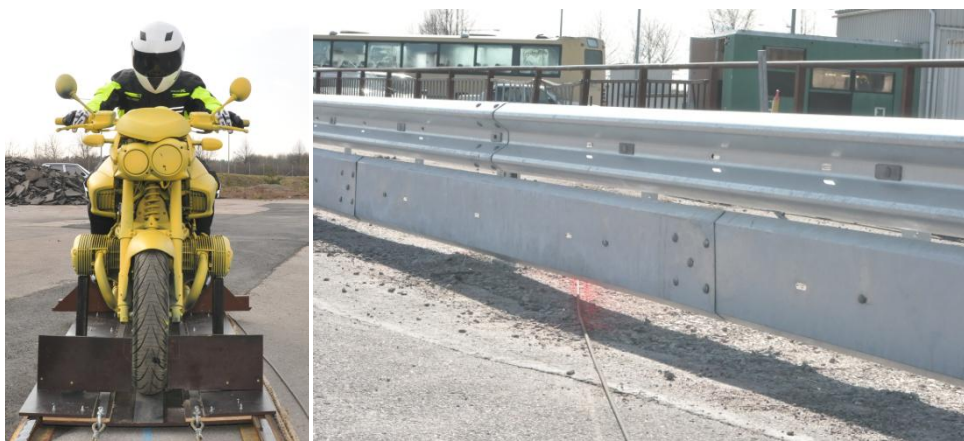
Test 3: MC med boxer-motor (BMW R1150R) in i ett W-räcke med MPS av samma typ som testades av Trafikverket.

Figur 5: mc och räcke i test 3.

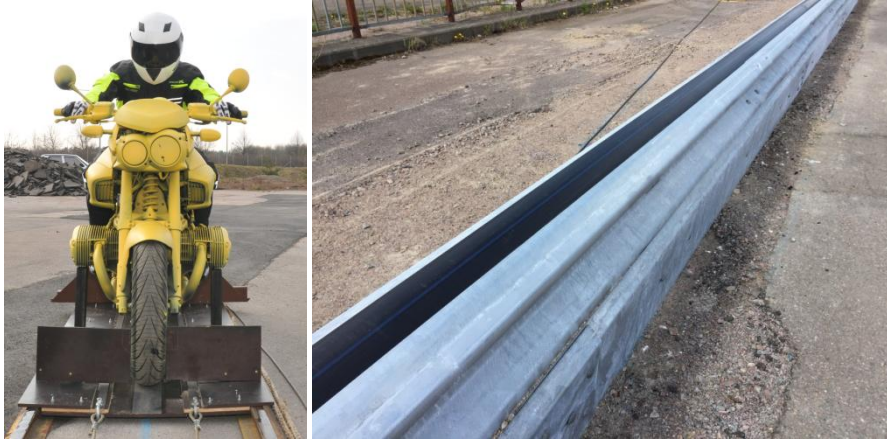
Test 4: MC med boxer-motor (BMW R1150R) in i ett W-räcke med MPS av samma typ som testades av Trafikverket, samt en prototyp av "överglidningsskydd". Detta skydd konstruerades på plats genom att montera samma W-balk på baksidan av stolparna och ett plaströr klämt mellan balkarna (se nedan).

Figur 6: mc och räcke i test 4.

Dock krävs det vidareutveckling av designen av motorcyklar och räck för att kunna säkerställa den verkliga effekten. Det är också viktigt att påpeka att "överglidningsskyddet" i test 4 var en prototyp som byggdes på plats för att visa själva principen av att kunna skydda motorcyklisten från stolparna. Dessa typer av räck är fortfarande mycket ovanliga, men i dagsläget finns det en produkt med samma funktionalitet som, rent tekniskt, går att eftermontera på befintliga W-räck.

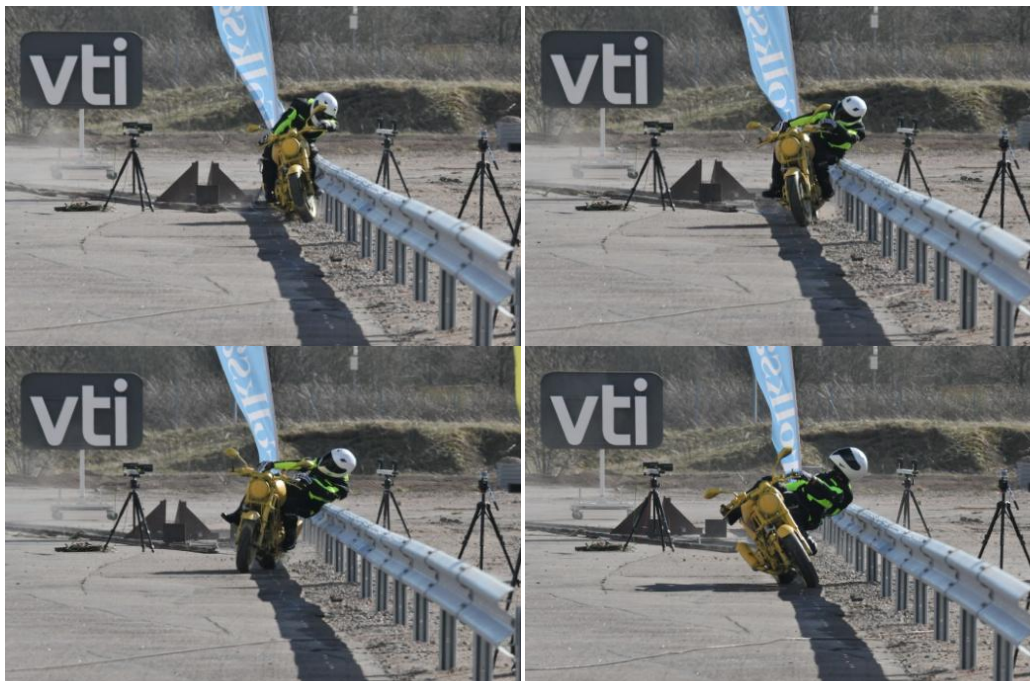
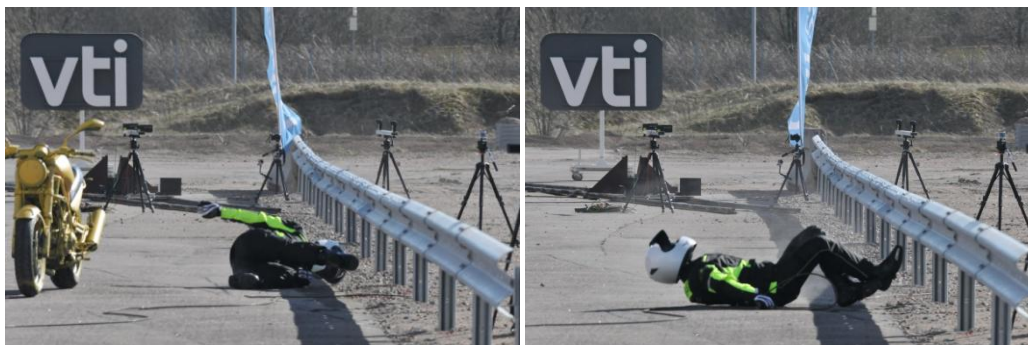
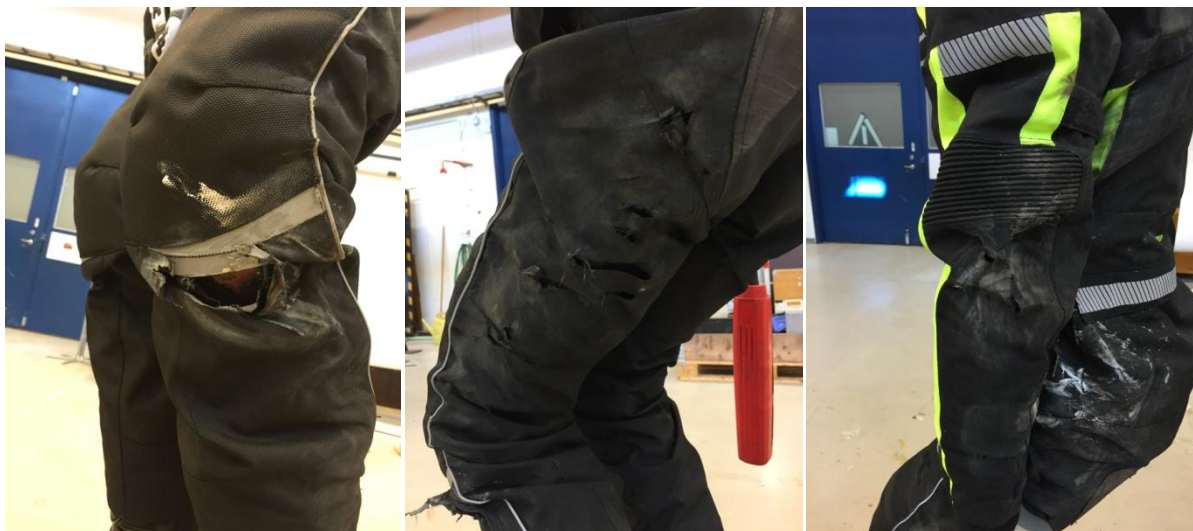
Förlopp: den första träffen med W-balken skedde med dockans vänstra ben. Intryckningen i sidled blev kraftig och framhjulet kom nära stolparna. Dock kom inte framhjulet i kontakt med stolparna. MC:n gled mot balken i ca 5 m och delar av byxorna smälte på dockans V-ben. Dockan kastades på ovsidan utan att fastna, för att sedan ramla av räckets och slå in i marken.

Synliga skador: V-underarm, V-underben och knä, endast små repor på hjälmen.
 Slutläge från rälsen: MC fortsatte rulla utan docka
 docka 30 m, vid räckets, vägsida

Figur 7: förlopp och skador i test 1.

Analysen av test 1, dvs en vanlig mc mot ett traditionellt W-räcke, visade att den största skadan var mot vänsterbenet och att framhjulet kom farligt nära stolparna vid första kollisionen. Om detta händer, är det troligt att motorcykeln skulle ta tvärtstopp och att förloppet skulle likna en frontalkollision, vilket skulle ge ännu högre skaderisker för motorcyklisten.

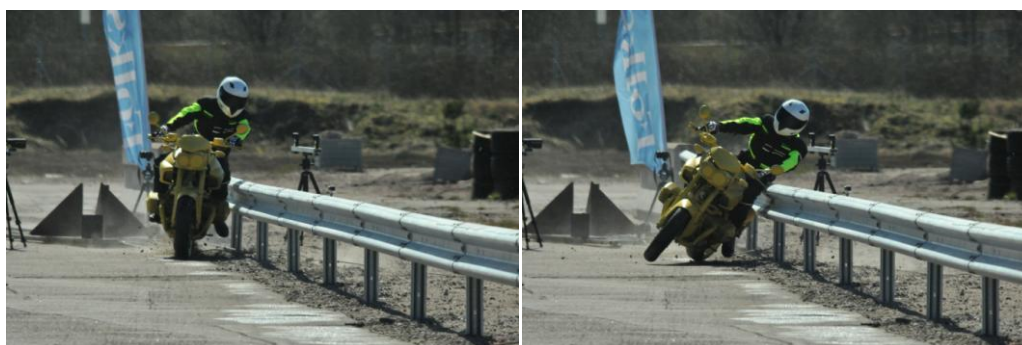
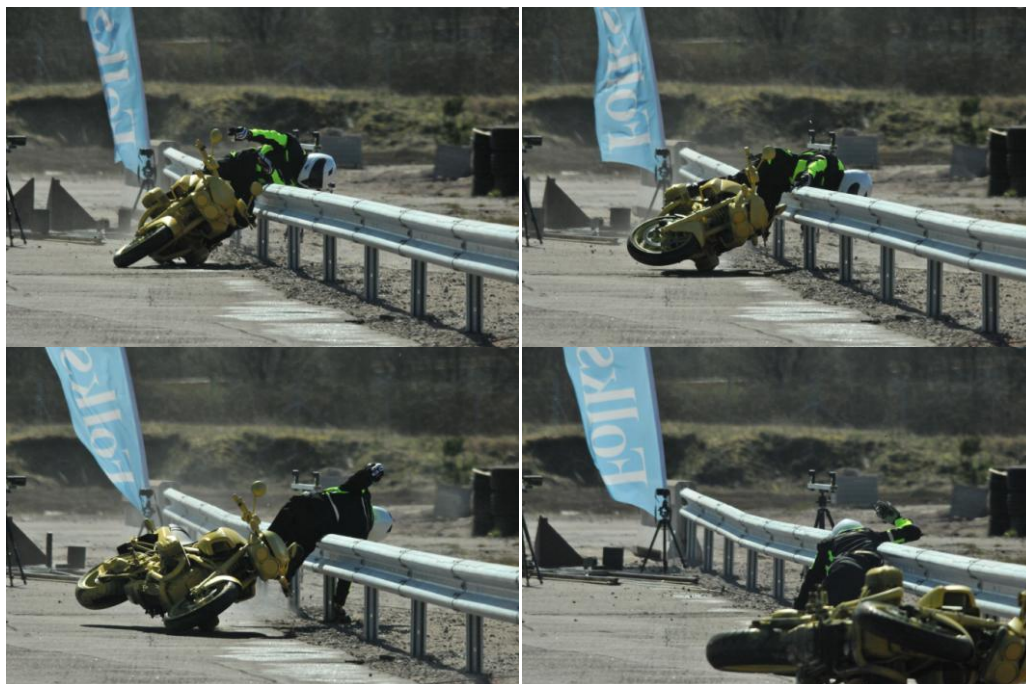
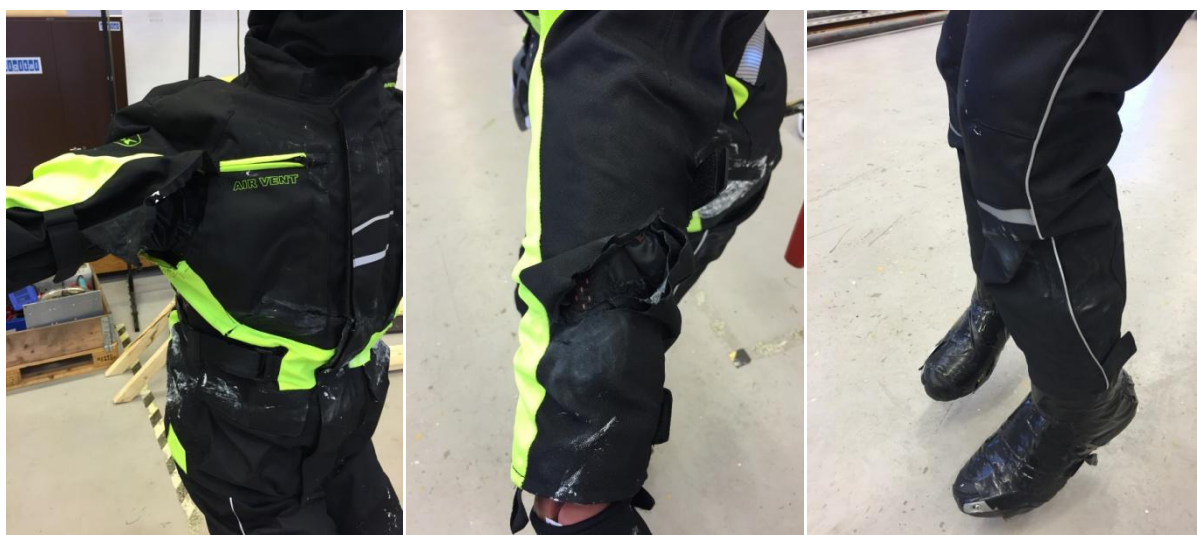
den första träffen med W-balken skedde med boxer-motorn. Detta gjorde att framhjulet höll sig långt från stolparna, men pga av balkens styvhet körde MC:n omkull direkt efter kollisionen. Dockan kastades upp på räcket och gled på ovansidan i några meter, för att sedan fastna i en stolpe på baksidan av räcket med H-armen.

V-underarm och H-arm, bröst. V-ben och hjälm oskadade.

MC 30,5 m, vid räcket
docka 18,5 m, på räcket

Figur 8: förlopp och skador i test 2.

Test 2 visade att dessa problem kan åtgärdas genom designen av motorcykeln, då cylindern höll avståndet mellan framhjulet och stolparna, och skyddade benet vid kollisionen. Det är naturligtvis viktigt att påpeka att även MPS skulle adressera problemet med framhjulet, men benskadorna skulle förmodligen kvarstå eftersom de kom från kontakten med själva balken (inte stolparna). Trots att kollisionsvinkeln var liten (10°), blev kollisionen mellan cylindern och balken kraftigt och mc:n körde omkull, vilket kastade dockan på ovansidan av räckets. Detta gjorde att förloppet ändå blev farligt då dockans högra arm fastnade i en stolpe.

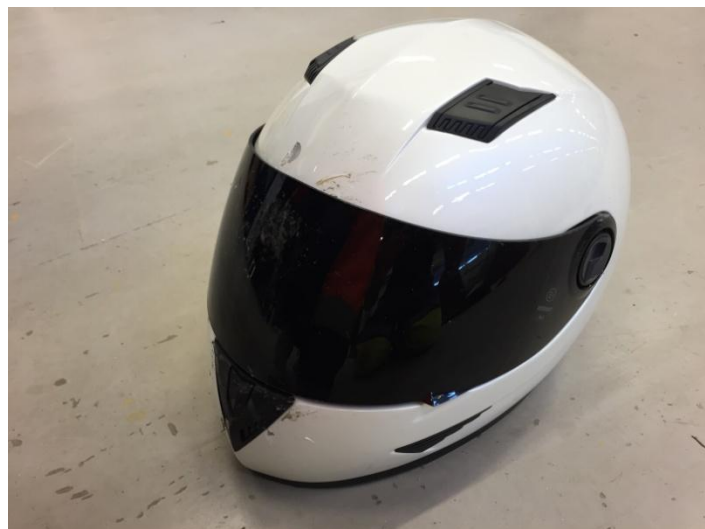
den första träffen skedde mellan boxer-motorn och MPS, som är mjukare än själva balken. MPS absorberade en del energi vilket gjorde att MC:n gled mot raket en längre sträcka. Dockan gled på ovansidan och kom nära stolparna med huvudet och V-armen. Dock fastnade den inte och fortsatte på motorcykeln till slutpunkten.

V-underarm och hjälm. V-ben oskadat.

MC och docka 36 m, 1,2 m från raket, vägsida

Figur 9: förlopp och skador i test 3.

Test 3 visade att problemet med omkullkörningen vid första kollisionen kan åtgärdas med en kombination av MPS och mc-design. Samverkan mellan cylindern och MPS gjorde att hela ekipaget kunde fortsätta längst med räcknet efter den första kollisionen. Dock kvarstod problemet med ovansidan av räcknet, eftersom dockan gled på den och kom farligt nära toppen av stolparnas, även om den inte fastnade.

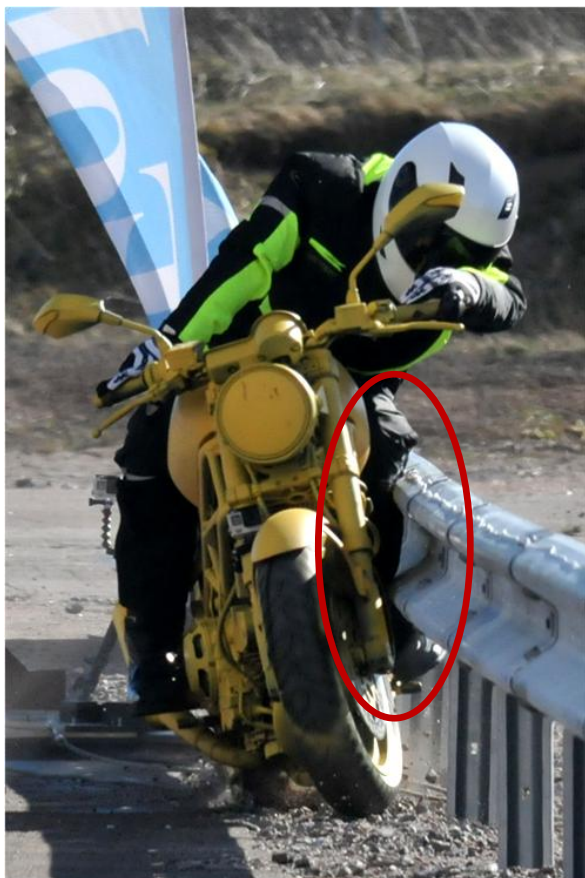
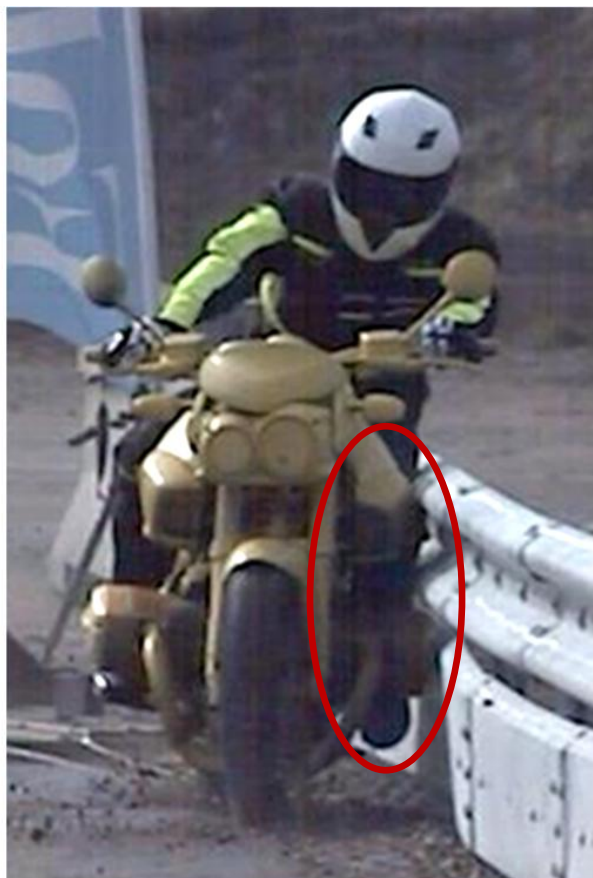
Figur 11: första träffen i räcknet i test 1 och test 3.

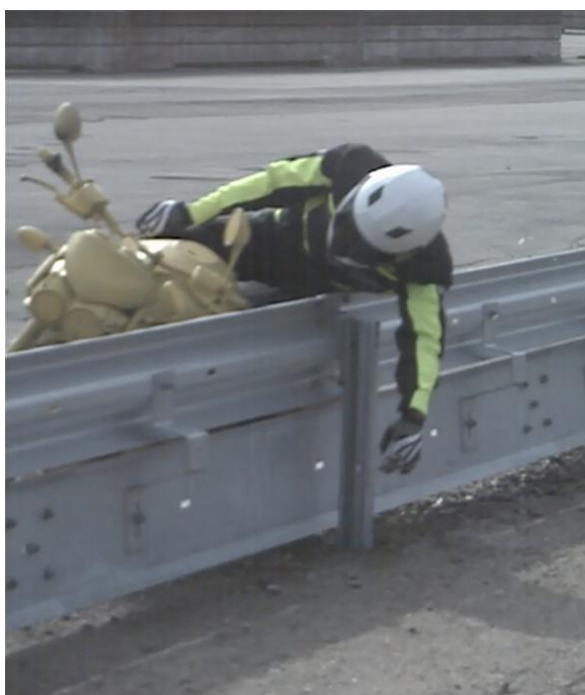
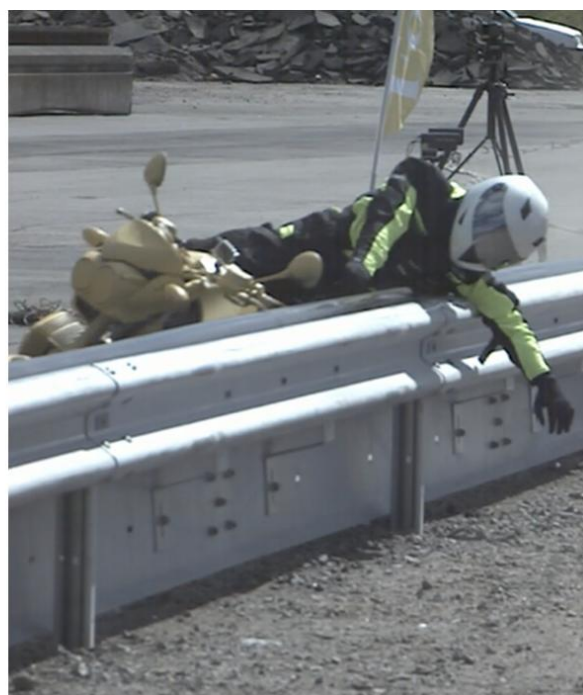
Figur 12: dockan glider på ovansidan av räcknet i test 3 och test 4.

Slutligen så visade test 4 att detta kan åtgärdas genom att skydda räckets ovansida med någon form av slätare struktur. Syftet med detta test var att visa principen med att skydda från stolparna, snarare än att testa en specifik teknik lösning eller produkt. Dock visade testet att denna princip är tillämpningsbar och att den gav det lindrigaste olycksförloppet. Boxer-motorn i kombination med MPS skyddade benet vid den första kollisionen, och "överglidningsskyddet" gjorde att dockan gled på räckets ovansida utan att fastna.
